OMD 2017 SP1

Le Service Pack 1 pour OMD2017 apporte plusieurs améliorations et corrections aux programmes de la gamme ARCHE.

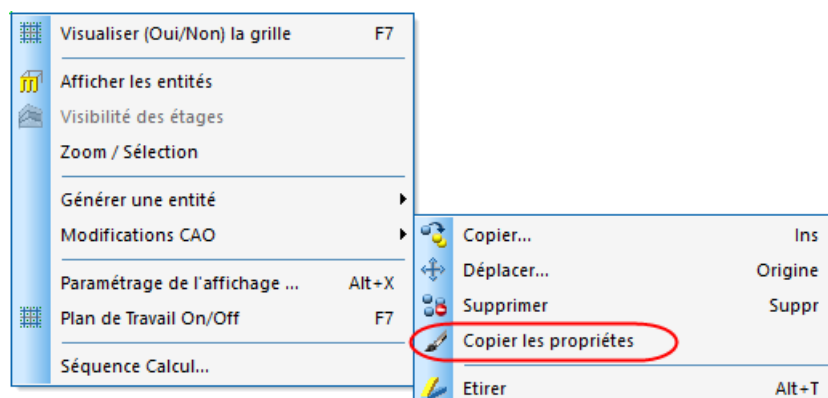
- Correction : L'affichage des résultats a été amélioré : une simple pression sur la touche « Esc » permet de masquer les résultats et d'annuler la sélection des éléments lorsque vous êtes en phase d'exploitation (Réf. 9107).
- Correction : La fonction « Copier/Coller propriétés » copie désormais toutes les propriétés de l'élément d'origine (Réf. 9109).

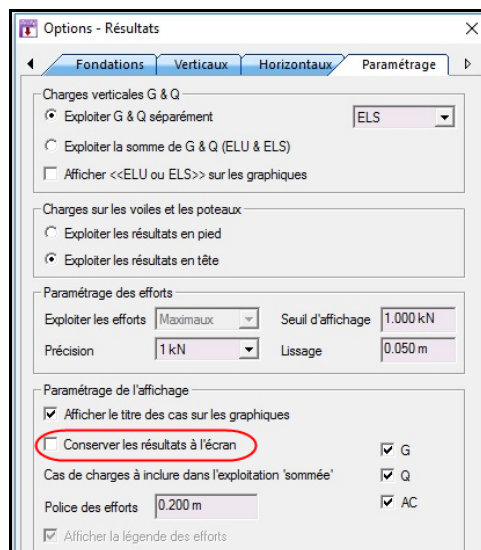
- Amélioration : Pour les utilisateurs qui souhaiteraient retrouver le comportement des versions antérieures, une option a été rajoutée dans le menu Options-Résultats (onglet Paramétrage) pour désactiver cette amélioration et ne pas conserver les résultats à l'écran (Réf. 9108).

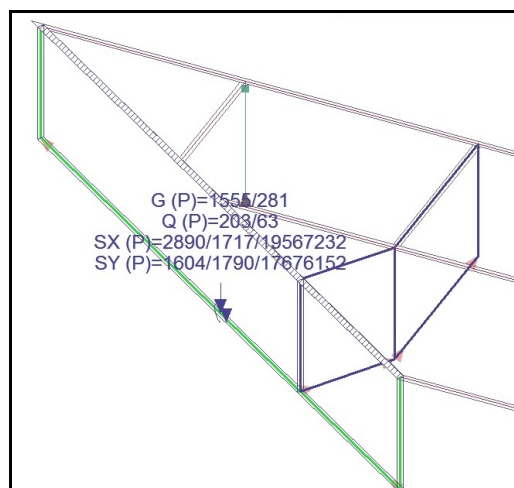
- Correction : Le problème d'affichage lors de la création d'un étage en-dessous de l'étage actif en vue en plan a été résolu (Réf. 9110).
- Correction : Les éléments sélectionnés restent sélectionnés lorsque l'utilisateur passe d'un niveau à l'autre et que plusieurs étages sont affichés à l'écran (Réf. 9111).
- Correction : La fonction « Supprimer étage » ne crée plus un étage vide (Réf. 9079).
- Correction : Lors de l'export d'une poutre vers le module RC Beam Designer, le numéro de l'étage figurant dans le nom du fichier .gtcx était incorrect (Réf. 9049).
- Amélioration : L'information (P) apparaît désormais sur les torseurs des voiles lorsque les résultats sont affichés en pied des éléments (Réf. 9010).

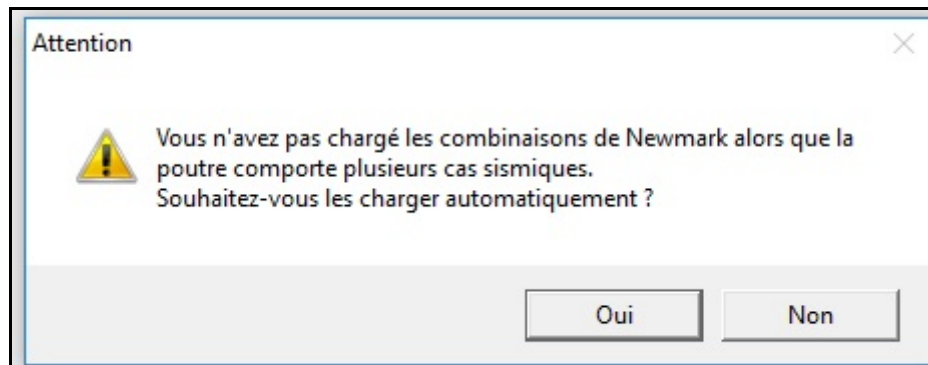
- Amélioration : Lors de l'export d'une poutre comportant des cas sismiques, le message invitant à générer les combinaisons de Newmark n'apparaît plus pour chaque poutre. Il suffit de le valider une seule fois (Réf. 9068).

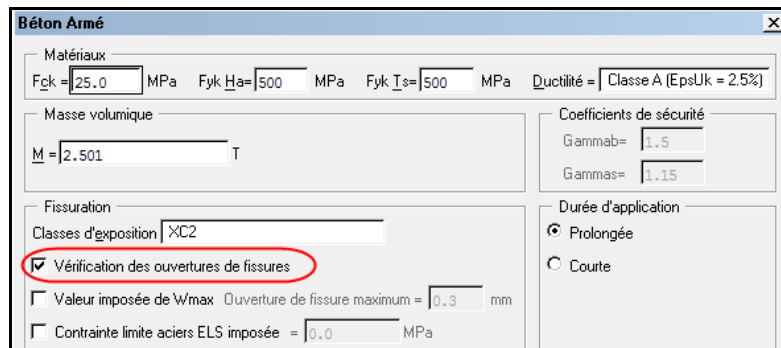
- Amélioration : Une option du menu Hypothèses-Béton armé permet à l'utilisateur d'activer ou désactiver la vérification des ouvertures de fissures (Réf. 9066).

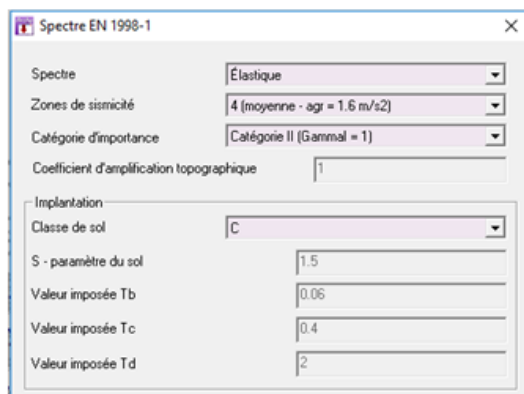
- Amélioration : Lors de l'export depuis ARCHE Ossature d'une semelle comportant des cas sismiques, les paramètres Eurocode 8 (zone de sismicité, classe de sol...) sont récupérés du modèle global (Réf. 9071).

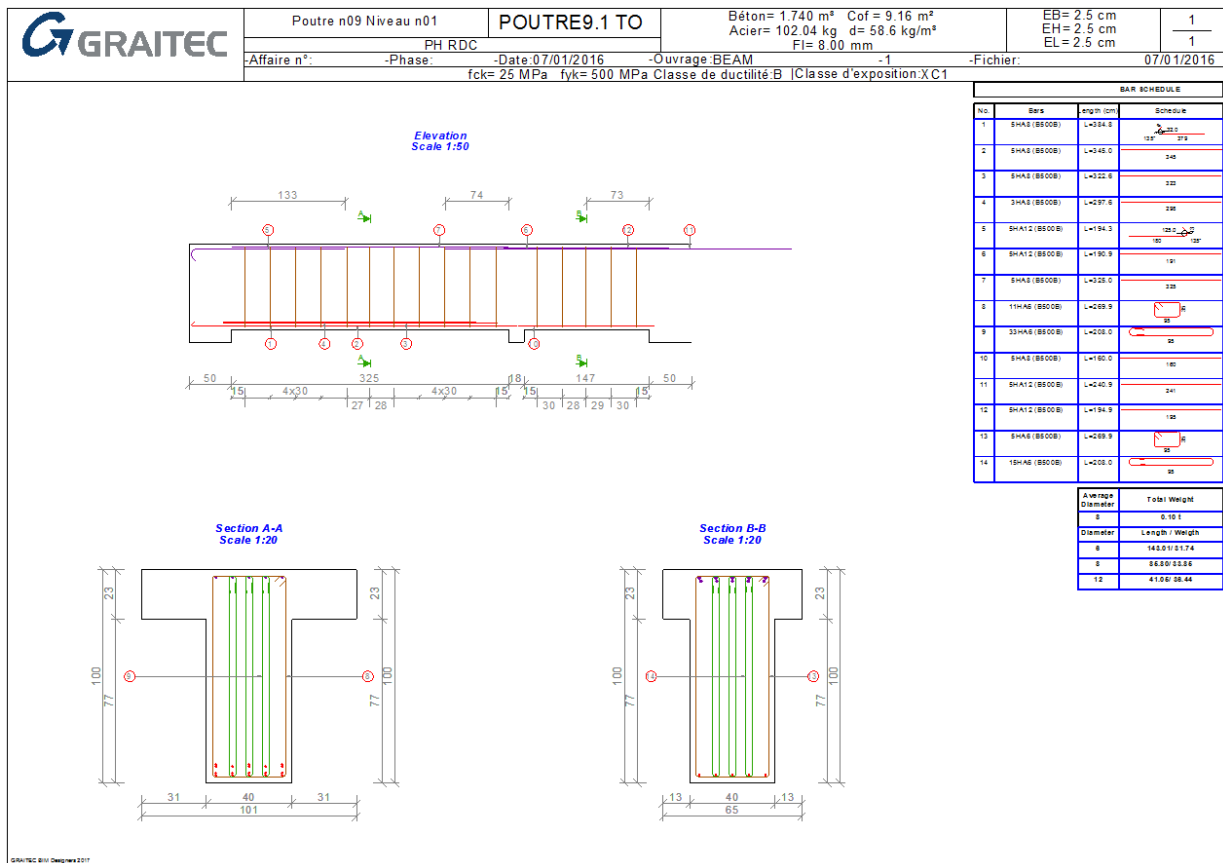
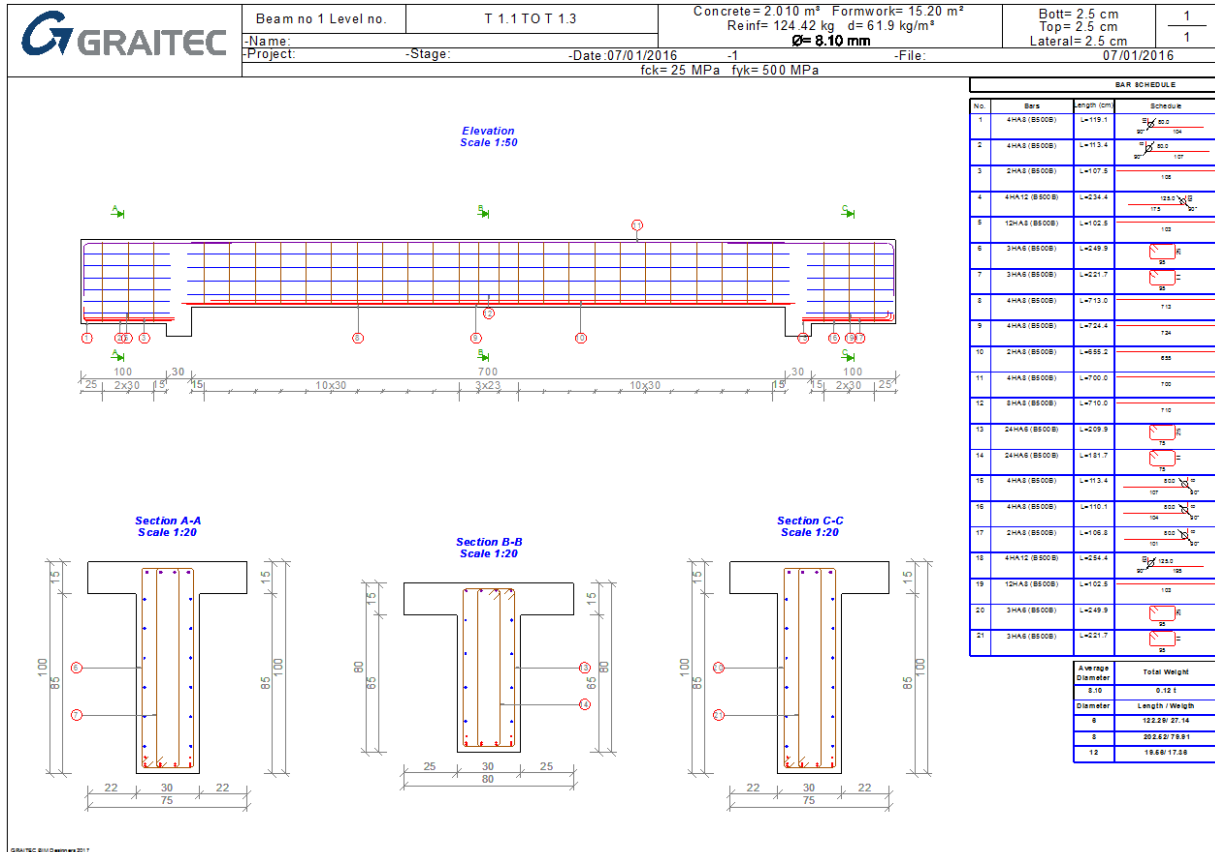
- Sur le plan de ferrailage d'une poutre continue, il est désormais possible de passer d'une travée à la suivante à l'aide des flèches gauche et droite du clavier (Réf. 4078).
- Certains repères de barres étaient dupliqués sur la vue en élévation (Réf. 4621).
- Sur certaines travées d'une poutre continue, la coupe n'était pas toujours positionnée à mi-travée par défaut (Réf. 4563).
- Sur une poutre continue, le fait de définir un décalage de la fibre supérieure entre travées pouvait conduire à des aciers en dehors du coffrage (Réf. 4520).
- Certains repères de barres chevauchaient les contours du coffrage sur les coupes (Réf. 4486).

Les plans de ferrailage produits par le module **RC Beam Designer** dans sa version 2017 SP1 ont désormais le rendu suivant :

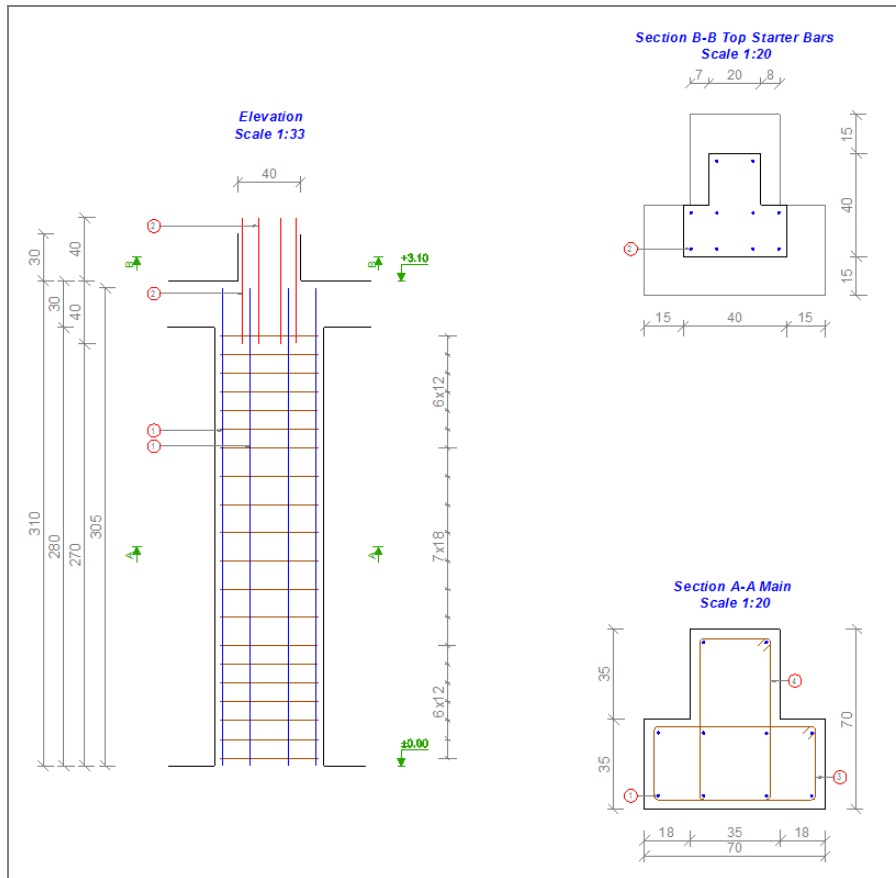
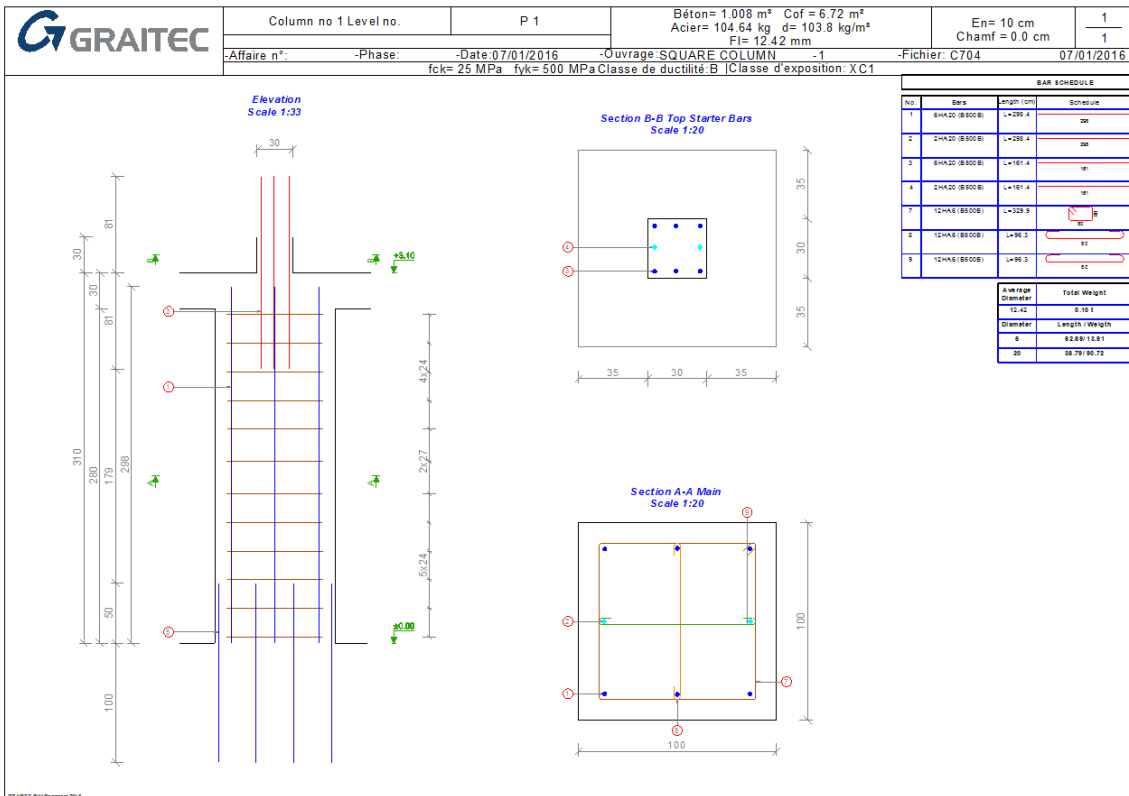
- Certains repères de barres sur les coupes n'étaient pas correctement positionnés (Réf. 4811)
- Certaines cotations avaient tendance à se chevaucher (Réf. 4799)
- Certains repères de barres comportaient un trait de rappel trop long (Réf. 4634)
- Certaines barres de diamètres différents apparaissaient avec la même épaisseur sur les coupes (Réf. 4570)
- Certaines barres identiques pouvaient se voir attribuer des repères d'acier différents (Réf. 4566)

Les plans de ferrailage produits par le module **RC Column Designer** dans sa version 2017 SP1 ont désormais le rendu suivant :

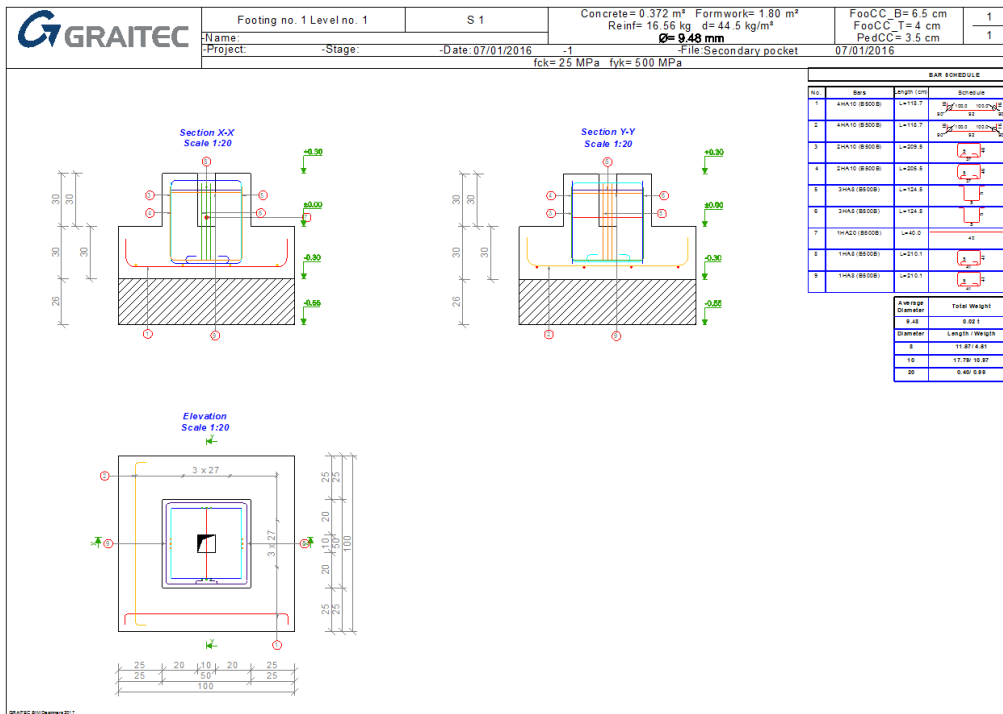
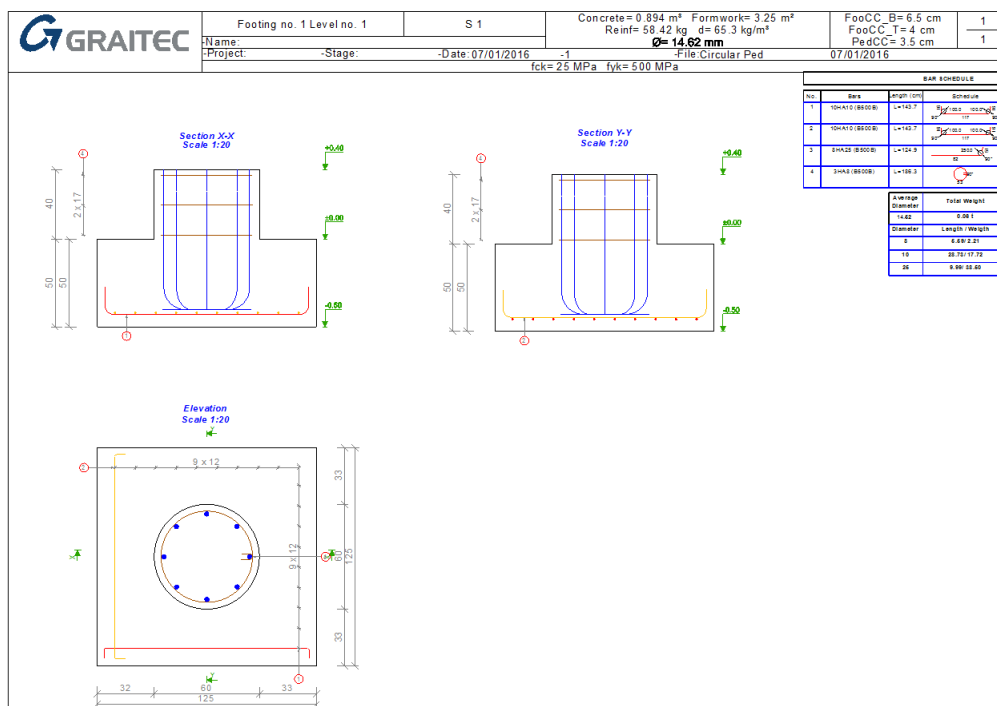
- Certains repères de barres appraissaient plusieurs fois tandis que d'autres n'étaient pas affichés (Réf. 4793).
- Certains repères de barres ne comportaient pas le n° de l'acier (Réf. 4671).
- Une modification du diamètre pouvait entraîner une modification de la forme de certaines barres (Réf. 4729).

Les plans de ferrailage produits par le module **RC Footing Designer** dans sa version 2017 SP1 ont désormais le rendu suivant :
